Fiches techniques Calibra Classic

ftcc.023.01 : Elimination des perturbations causées au capteur de cliquetis

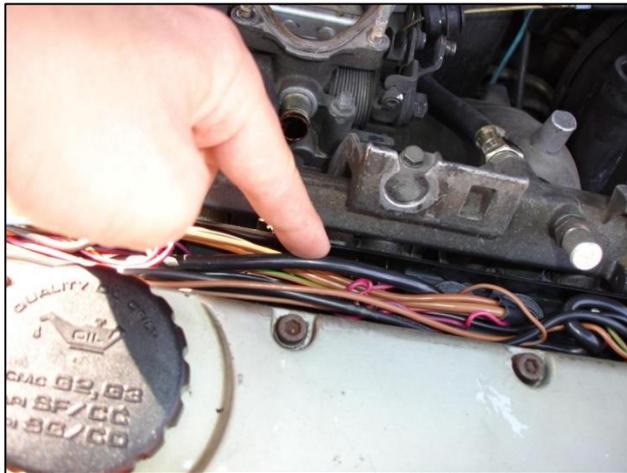
Figure 3

Cette fiche technique contient une méthode pour supprimer les perturbations causées au signal provenant du capteur de cliquetis. Elle concerne plus particulièrement les moteurs C20XE de 1^{ère} génération (avant 1992) : la gaine de protection se dégrade prématurément et entraîne un défaut d'isolation du fil conducteur porteur du signal en provenance du capteur et destiné à l'ECU. Le code défaut associé au capteur de cliquetis est le code 16. Bien souvent pour ces générations de moteur, le capteur en lui-même n'est pas défaillant, ce sont les perturbations extérieures que l'ECU détecte à cause d'une mauvaise isolation électrique du câble (blindage) du capteur. Ce défaut peut se manifester lors du passage au voisinage d'une ligne électrique haute tension.

Une fois le cache retiré, repérer le câble reliant le capteur de cliquetis à l'ECU. C'est la plus grosse graine (noire) parmi l'ensemble de câbles électriques. (Figure 3).

Sectionner le câble électrique reliant le capteur à l'ECU avec la pince coupante au niveau de la moitié de la longueur du compartiment où sont logés les câbles (Figure 5). Récupérer le câble restant avec la cosse du capteur débranchée. C'est cette partie de câblage qui sera remplacée par le câble blindé.

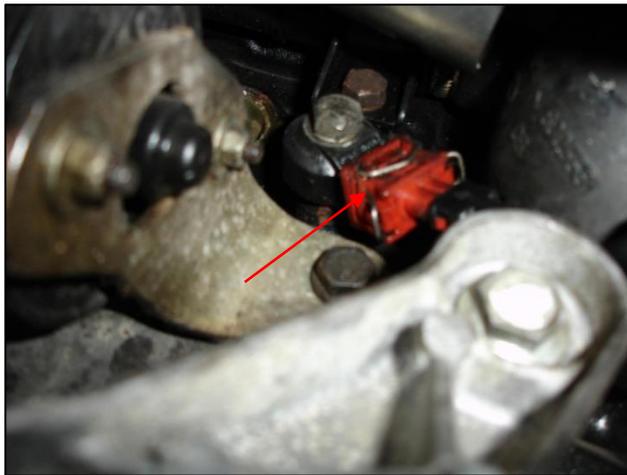
Figure 4

Débrancher la cosse du capteur de cliquetis. Le capteur se situe sur la face arrière du bloc moteur en partie inférieure (Figure 4). Pour y accéder opérer par le dessous de l'habitacle moteur.
