Fiches techniques Calibra Classic

ftcc.023.01 : Elimination des perturbations causées au capteur de cliquetis

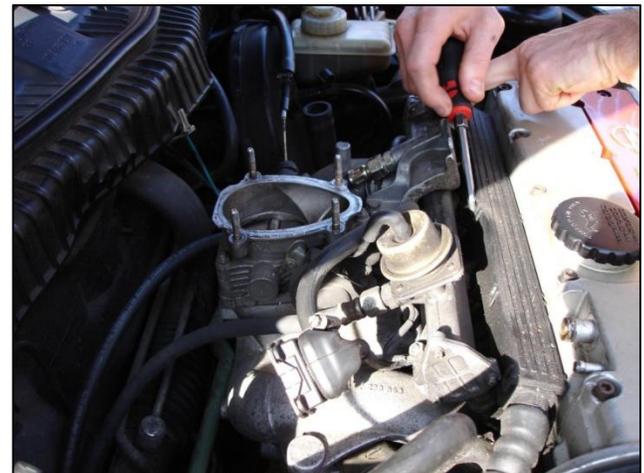
Figure 2

Attention: Les pattes de fixation sont très fragiles.

Dé-clipper soigneusement (à l'aide d'un tournevis plat) le cache en plastique de la goulotte abritant les différentes gaines électriques (Figure 2).
